Los materiales y los procedimientos de construcción en la región afectada por el terremoto del 10 de Noviembre de 1922.

EDUARDO AGUIRRE

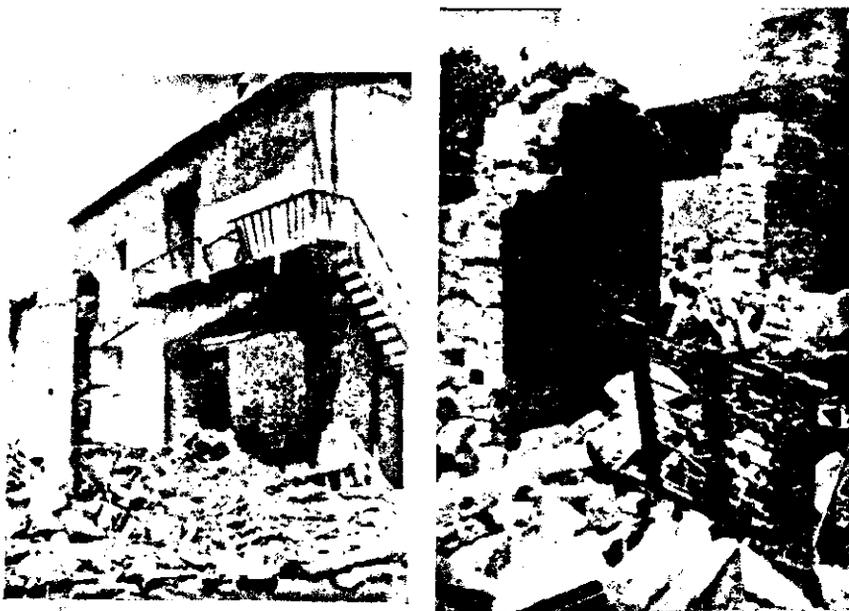
N.º 32 Vallenar.—Una casa de dos pisos en pie

N.º 44. Copiapó.—Sepulcro de buen ladrillo Hannington y buena mezcla de cal

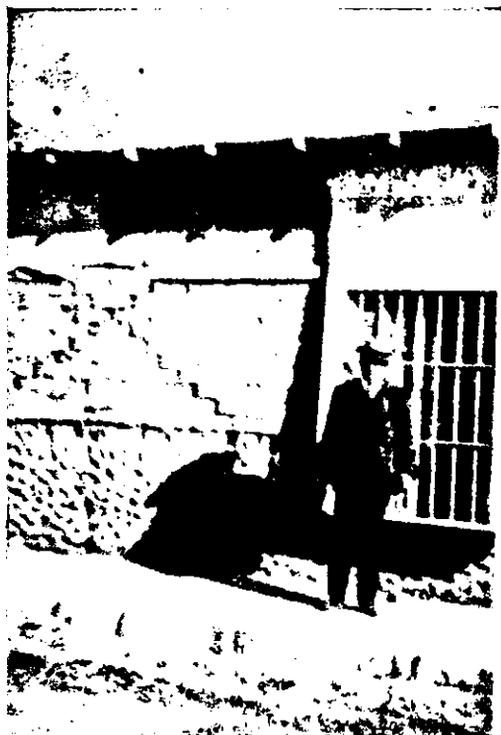
N.º 29 Copiapó.--Grieta característica en una casa
